OPERATION : PROMOTION DE STIPES DE COCOTIER D'OUVEA

**ETUDE DE LA POSSIBILITE DE SCIER LES STIPES DE COCOTIER
EN VU D'UNE UTILISATION EN MENUISERIE**

Yves EHRHART

juillet à décembre 1993

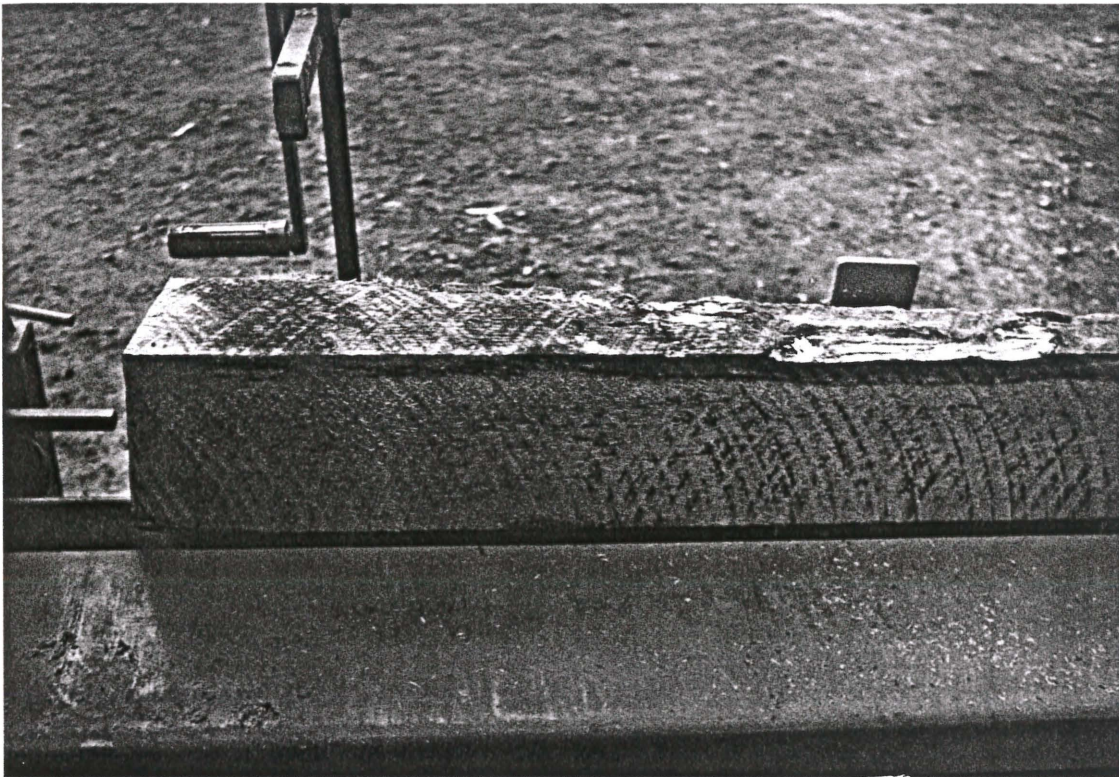
Traces noires dues aux blessures qui affectent le stipe

Remarque: coloration noire fréquente dans les parties basses en raison des entailles qui y ont été faite. Cette coloration pénètre souvent sur 2 à 3 cm et peut faire déclasser tout le 1er choix dans une grume potentiellement excellente.

Les meilleures zones sont donc systématiquement dépréciées. Cette coloration ne semble pas affecter beaucoup les caractéristiques techniques du bois mais son emploi vernissé est impossible et c'est le premier but de l'emploi du cocotier.

- 1) Seuls les arbres séniles dont le tronc n'est pas trop abîmé par des coups de sabre et le diamètre suffisant ($> 30\text{cm}$ au-dessus du bulbe)
- 2) se limiter à la première bille de pied ($< 5\text{ m}$)
- 3) éliminer toute courbure
- 4) ne scier qu'une planche après une dosse assez forte
- 5) ne garder que la très bonne qualité (Choix 1 et 2) pour traitement

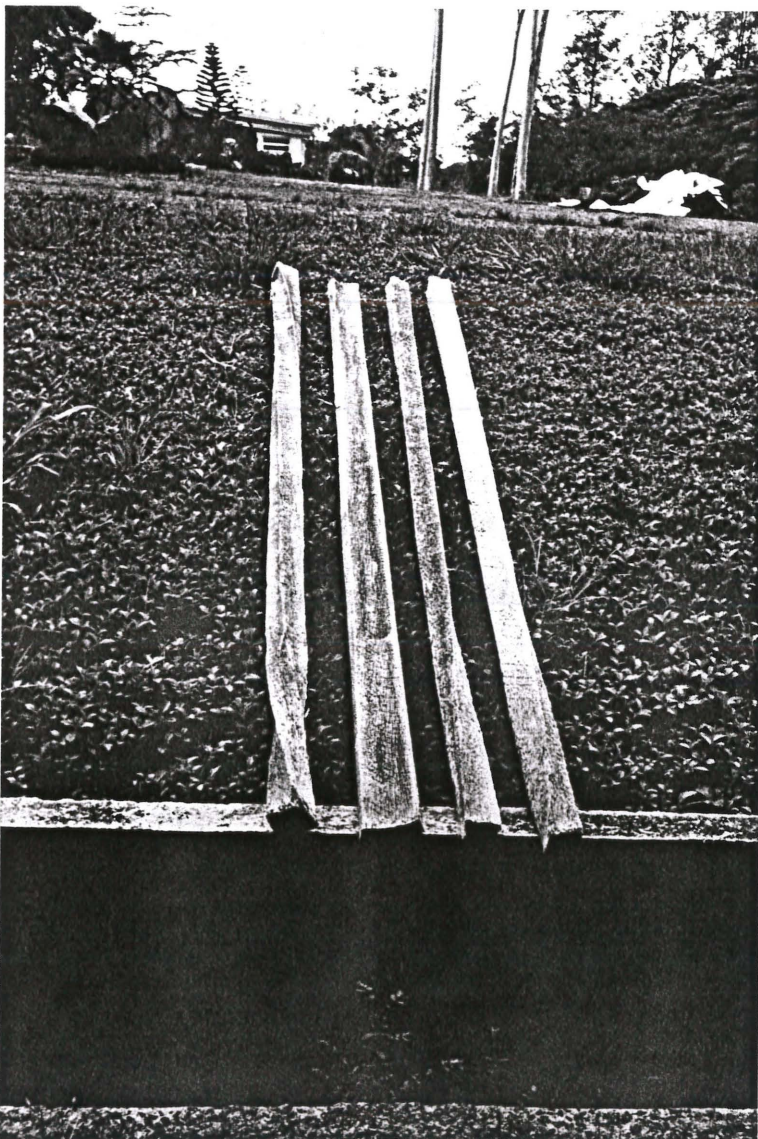
Carrelets et planches déformées lors du séchage.

- Vrillage et effondrement des carrelets (pièces 1, 3, 4)
- Déformation en gouttière des planches (pièce 2)

Le séchage à l'air libre s'effectue en 2 à 3 mois selon la saison pendant laquelle il est réalisé. Dans le cas de nos sciages les déformations ont été importantes et seules 30 pièces, soit 13,4% du volume sciages initial sont utilisables. Les autres présentaient des déformations en vrille et en gouttière rédhibitoires.

La rétractation au séchage dépend beaucoup de la qualité du bois. Le **Choix 1** se rétracte peu (5% sur le volume) alors que les **Choix 3 à 5** se rétractent beaucoup (jusqu'à 50% sur le volume pour ce dernier) ce qui engendre des déformations parfois impressionnantes.

La collapse est caractéristique de ces zones peu denses du cocotier. Elle est très importante sur les carrelets (pièces tirées du coeur des surbilles).
